Relazione Tecnica relativa all'immane e nefasto disastro ferroviario avvenuto nella Città di Viareggio il 29 giugno 2009

di Bruno THIEME, Luigi MARA, Roberto CARRARA*

2 – LA ROTTURA DELL'ASSILE 98331, CAUSE E CONSEGUENZE

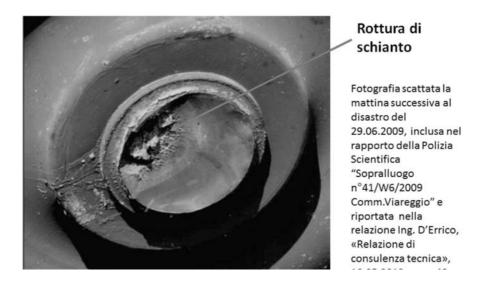
La immagine seguente, presentata in tribunale dai CC.TT di Medicina Democratica nell'udienza del 16.6.2015, mostra l'assile 98331 rotto a fatica

<< Senza alcun dubbio la causa diretta dell'incidente è stata il cedimento strutturale dell'assile dovuto a frattura a fatica del fusello della sala montata del primo carrello del primo carro (n. 3380 781 8 210-6) in composizione al treno n. 50325 di Trenitalia S.p.A. - Divisione Cargo».

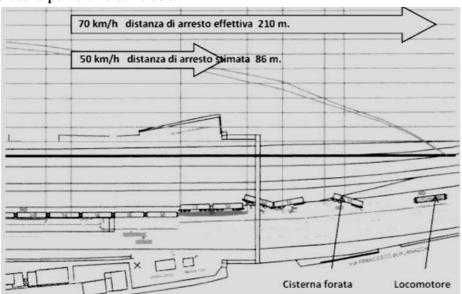
Figura 8.14 – Planimetria (tratta dalla relazione del C.T. Prof. Ing. Paolo Toni del 11.10.2011, pagina tra 273 e 274) con indicazione degli ostacoli e degli spazi di arresto del treno 50325 per le diverse velocità

Velocità	Spazio di arresto del treno 50325 (m)		
(km/h)	Treno frenato, non deragliato (*)	Treno frenato, deragliato (**)	
100	730	-	
90	520	2	
80	410	-	
70	320	206-214	
60	230	131	
50	160	86	
40	100	71	
30	=	43 – 41

Pertanto, con plausibile certezza si può affermare che se il treno avesse viaggiato a 50 km/h il locomotore si sarebbe sicuramente arrestato entro 160 metri dal punto di inizio della frenatura (e il primo carro cisterna si sarebbe comunque arrestato prima dei picchetto 24 e 23).
