# Relazione Tecnica relativa all'immane e nefasto disastro ferroviario avvenuto nella Città di Viareggio il 29 giugno 2009

di Bruno THIEME, Luigi MARA, Roberto CARRARA\*

## 2 – LA ROTTURA DELL'ASSILE 98331, CAUSE E CONSEGUENZE

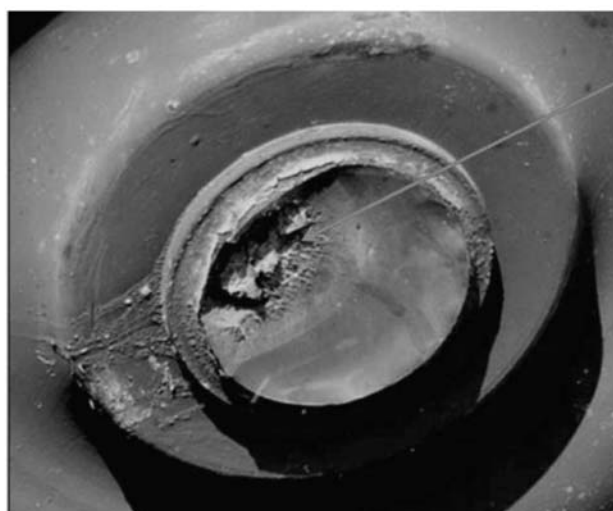
La immagine seguente, presentata in tribunale dai CC.TT di Medicina Democratica nell'udienza del 16.6.2015, mostra l'assile 98331 rotto a fatica

### Rottura di schianto

Fotografia scattata la mattina successiva al disastro del 29.06.2009, inclusa nel rapporto della Polizia Scientifica "Sopralluogo n°41/W6/2009 Comm.Viareggio" e riportata nella relazione Ing. D'Errico, «Relazione di consulenza tecnica»,

*<< Senza alcun dubbio la causa diretta dell'incidente è stata il cedimento strutturale dell'assile dovuto a frattura a fatica del fusello della sala montata del primo carrello del primo carro (n. 3380 781 8 210-6) in composizione al treno n. 50325 di Trenitalia S.p.A. - Divisione Cargo».*

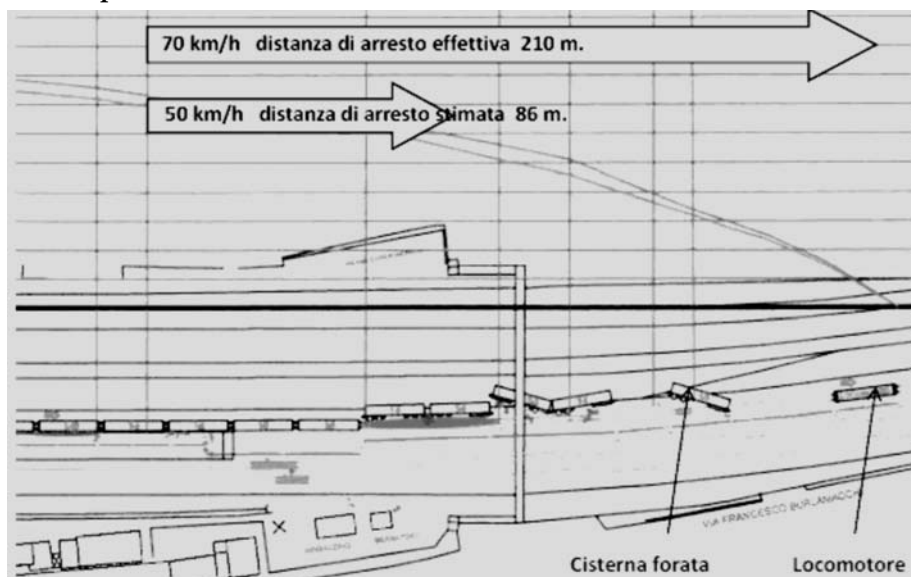
Figura 8.14 – Planimetria (tratta dalla relazione del C.T. Prof. Ing. Paolo Toni del 11.10.2011, pagina tra 273 e 274) con indicazione degli ostacoli e degli spazi di arresto del treno 50325 per le diverse velocità

Pertanto, con plausibile certezza si può affermare che se il treno avesse viaggiato a 50 km/h il locomotore si sarebbe sicuramente arrestato entro 160 metri dal punto di inizio della frenatura (e il primo carro cisterna si sarebbe comunque arrestato prima del picchetto 24 e 23).
