Relazione Tecnica relativa all'immane e nefasto disastro ferroviario avvenuto nella Città di Viareggio il 29 giugno 2009

di Bruno THIEME, Luigi MARA, Roberto CARRARA*

2 – LA ROTTURA DELL'ASSILE 98331, CAUSE E CONSEGUENZE

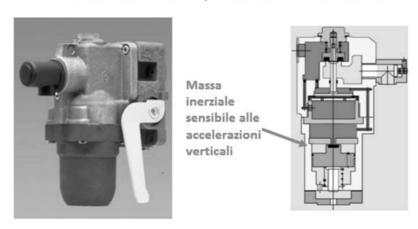
Impiego di Dispositivi rivelatori di deragliamento Funzionamento del Dispositivo Knorr-Bremse EDT 101

(...) Le immagini seguenti, presentate dai CC.TTdi Medicina Democratica in tribunale all'udienza del 16.6.2015, mostrano un dispositivo antideragliamento
